| Auditoría N° | 2 | Fecha | Febrero 6 de 2023 |
| Objetivo y alcance | Evaluar el cumplimiento de los estándares de infraestructura frente a habilitación | | |
| Proceso | Infraestructura | | |
| Ubicación | Hospital San Juan de Dios ESE Rionegro - Sede Principal | | |

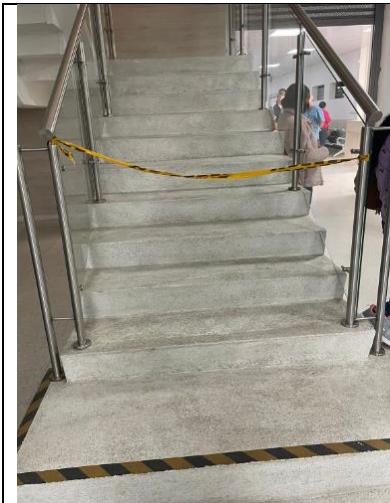
Escaleras sala de espera  
citas/facturación JHGN

5. Colocar o cambiar las cintas antideslizantes según se requiera en las escaleras disponibles en la sede principal.
6. Realizar mantenimiento al techo de las escaleras junto al ascensor para reparar humedades y evitar accidentes, de igual forma evaluar la necesidad de colocar un pasamano en la rampa que está junto a la oficina de masora.

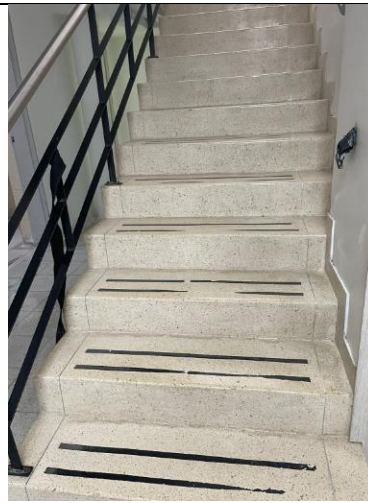
Escaleras frente apoyo  
diagnostico

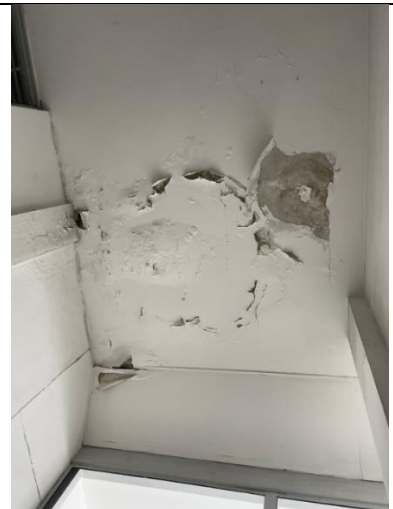
Techo escaleras frente apoyo  
diagnostico
